# Estudio técnico para Reordenamiento vial en el casco central de Turrialba

DIRECCIÓN GENERAL DE INGENIERÍA DE TRÁNSITO  
DEPARTAMENTO DE REGIONALES

MOPT-03-05-01-0749-2021

RESUMEN DEL ESTUDIO QUE REFIERE AL NO PASO DE CAMIONES  
ARTICULADOS POR EL CASCO DE TURRIALBA

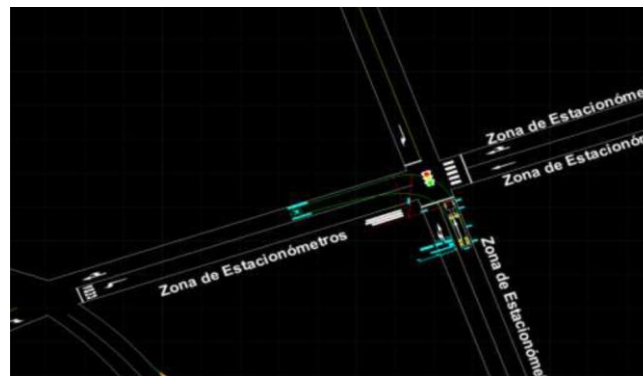
De igual manera los camiones articulados con una longitud de 12 metros a pesar de lograr dar el giro deben realizar maniobras muy peligrosas e interrumpir por completo el paso de los vehículos por la intersección, con el fin de poder realizar el viraje deseado, a su vez en el momento de realizar el viraje el vehículo se aproxima a la acera peatonal con el posible riesgo de una invasión poniendo en riesgo a los peatones que caminan por dicha acera peatonal, en la siguiente figura se ilustra la situación descrita.

Figura 49 Viraje camiones articulados de 12 metros intersección avenida 4 - calle 2

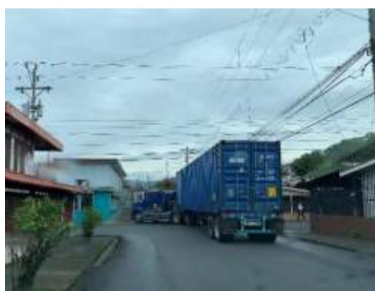
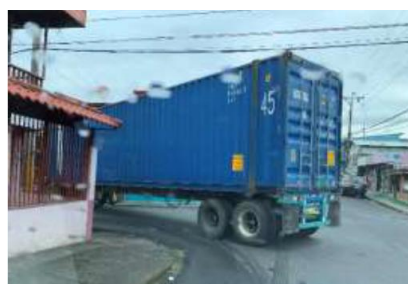
Figura 57 Viraje camión articulado Ruta Nacional N°10 frente al Colono

Lo anterior debido a que los vehículos articulados deberían invadir el carril de circulación contrario con tal de realizar el viraje como se muestra en las siguientes figuras en la intersección ubicada sobre la Ruta Nacional N° 10.
